geometra ROBICO

Organo quadrimestrale del Collegio Geometri
e Geometri Laureati della Provincia di Bergamo

SETTEMBRE - DICEMBRE 2021

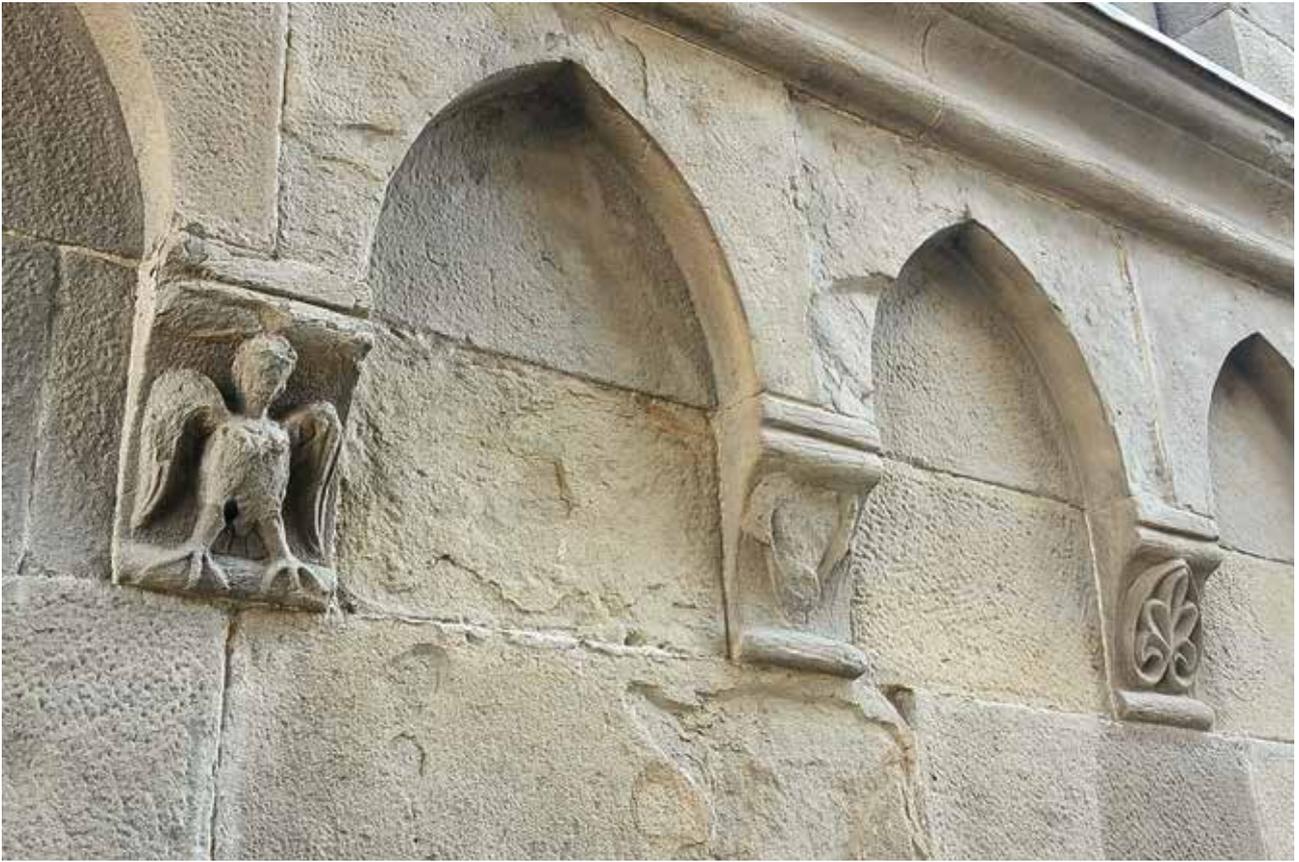
Le grandi trifore che caratterizzano tre facciate del Palazzo (Nord, Ovest, Sud) sono originali: ma alcune delle pietre che le compongono sono state sostituite nel corso dei moderni rifacimenti seguiti ai disastri della struttura. Le due finestre superiori della facciata Ovest sono state ricostruite seguendo i caratteri dei resti archeologici originali. Le merlature che decorano il tetto sono originali.

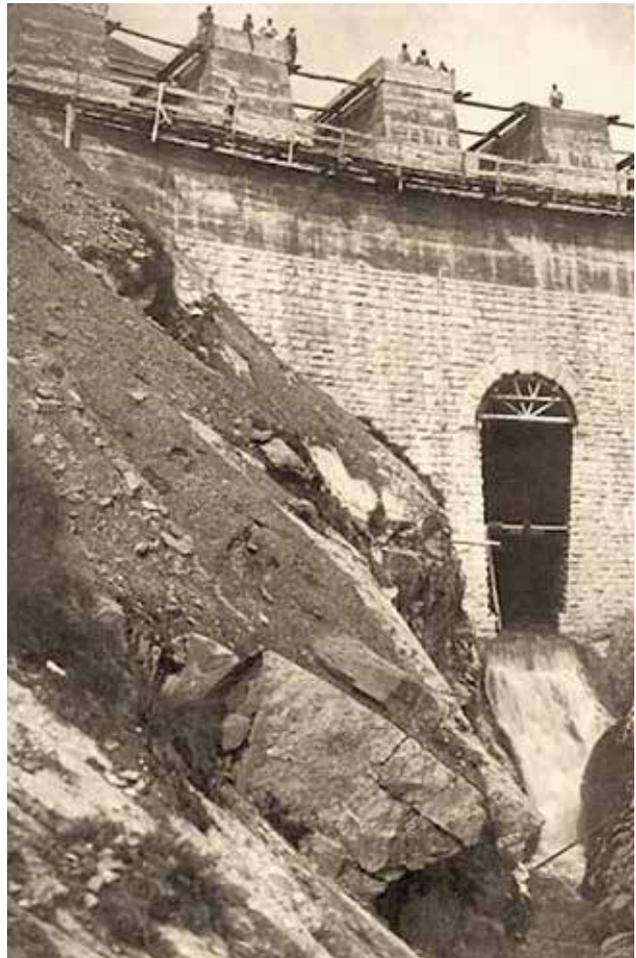
Le notizie storico-tecniche del pezzo sono tratte dal testo di U. BARBISAN, *Il crollo della diga di Pian del Gleno: errore tecnico?*, Tecnologos Editore, 2007. Le immagini d'epoca e le tavole tecniche sono tratte dalla pubblicazione su cd "La diga del Gleno. Documenti, testimonianze e fotografie" creata nel 2003 da Foto Giorgio, Vilminore di Scalve e dalla Biblioteca Comunale di Scalve e dal sito "www.scalve.it" e rappresentano in successione: basi dei piloni sul tampone; tampone centrale visto di fronte; piloni ed archi visti dal bacino; planimetria a quota 1521; sezione a quota 1521; la diga terminata nel 1923; contrafforte della diga verso ovest.

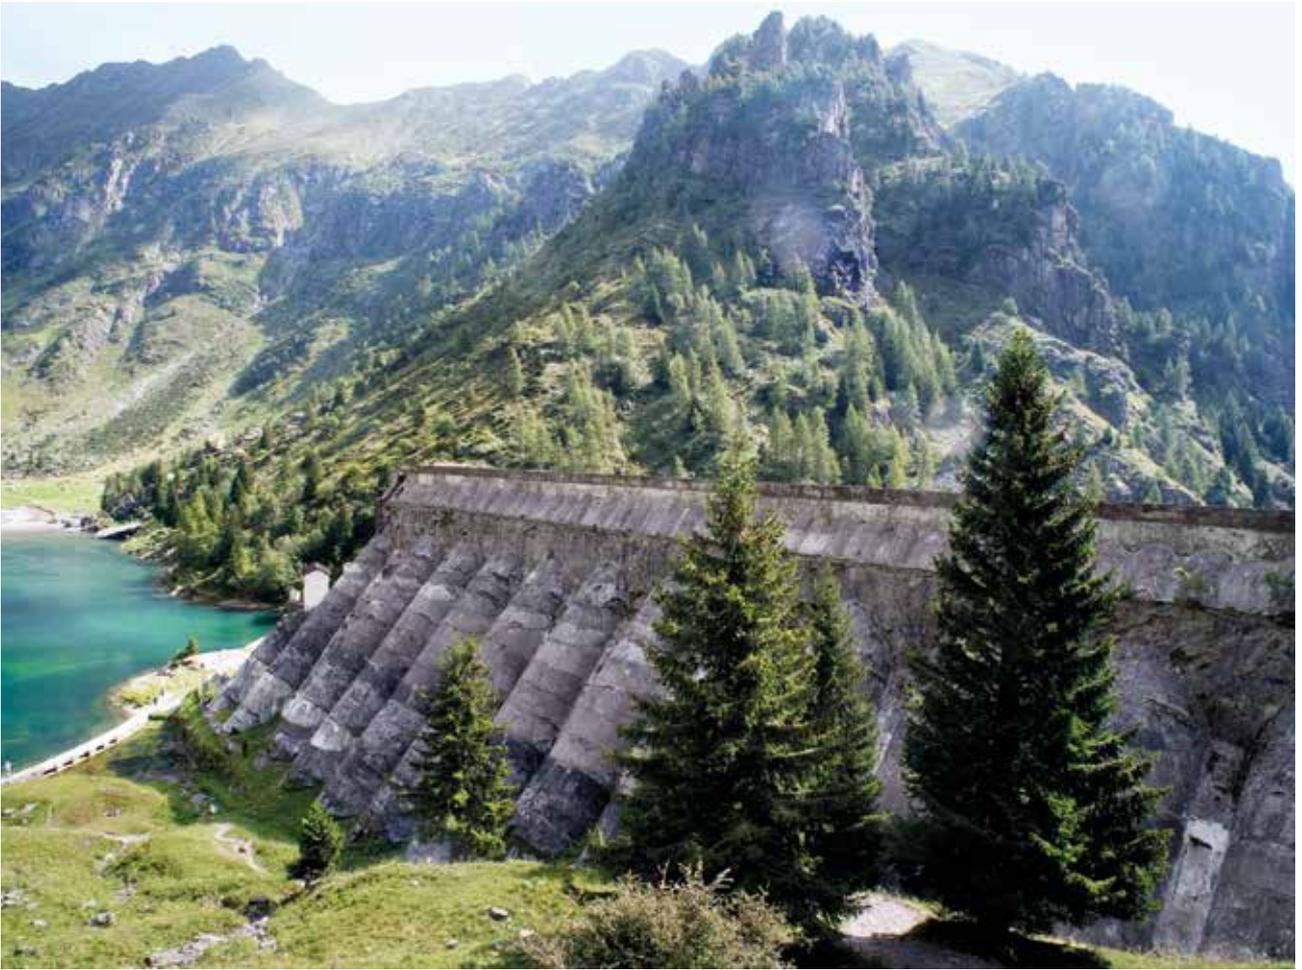
ra in cui si procede solo a rilevazioni e ad opere accessorie, Viganò affida a Gmur la definizione del progetto esecutivo della diga. E anche qui è importante essere precisi. Quello che viene presentato al Genio Civile di Bergamo il 19 maggio 1919 prevede uno "sbarramento a gravità": un'armatura di spessore variabile di 30/40 metri costituita da pietrame e malte di calce di produzione locale. In laboratorio vengono certificati le caratteristiche meccaniche e i limiti di resistenza a rottura che vengono ritenuti di assoluta idoneità. Per pietre e ghiaie si poteva procedere con estrazione in loco nelle cave a monte del futuro bacino. Il trasporto dei materiali di edificazione era uno dei grandi problemi per una costruzione realizzata in montagna: utilizzare risorse locali era la soluzione in genere seguita a quei tempi. Alla direzione dei lavori, dopo la morte di Michelangelo nel 1918, subentra il giovane Virgilio Viganò che per seguire meglio l'impresa viene ad abitare a Vilminore di Scalve, a "due passi" dal cantiere. Siamo ad un momento cruciale di tutta la storia. Assunta la guida, Virgilio decide di riconsiderare il progetto originario e di valutare la possi-

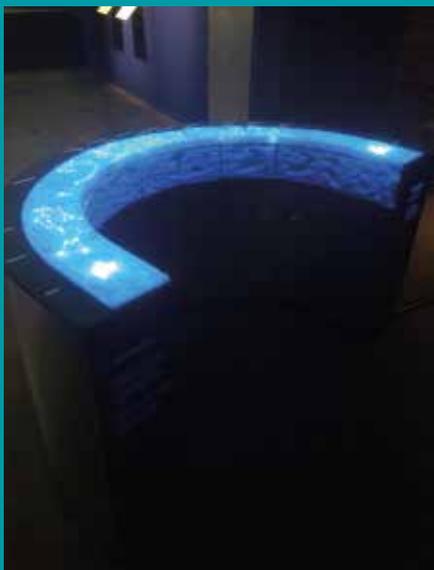
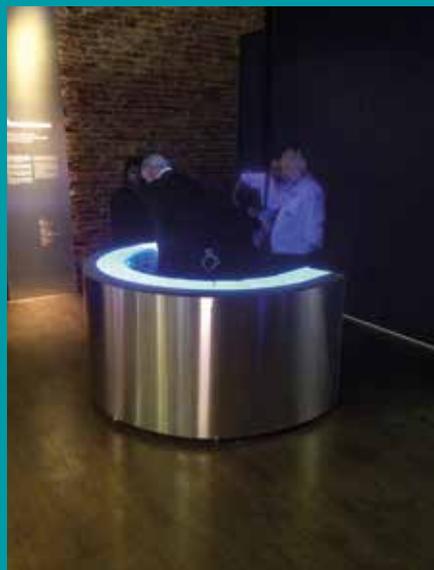
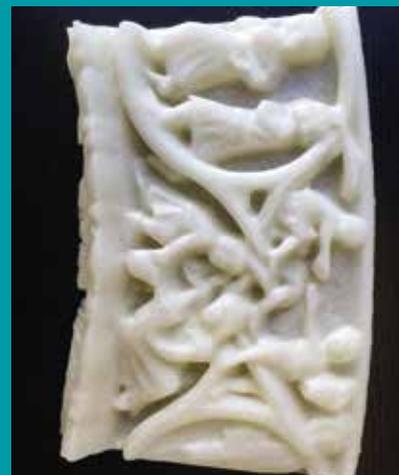
Nella pagina precedente: il portale della Basilica di San Marco e un modello 3D in elaborazione; in questa pagina, a sinistra: musealizzazione del modello digitale del portale; sopra e sotto: stampa 3D del portale in scala.

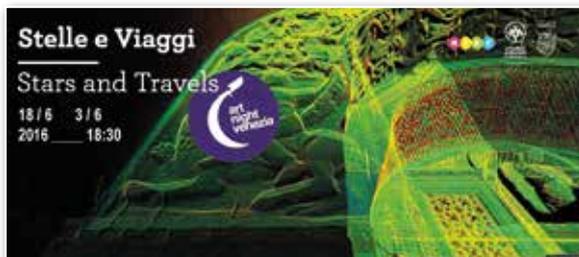
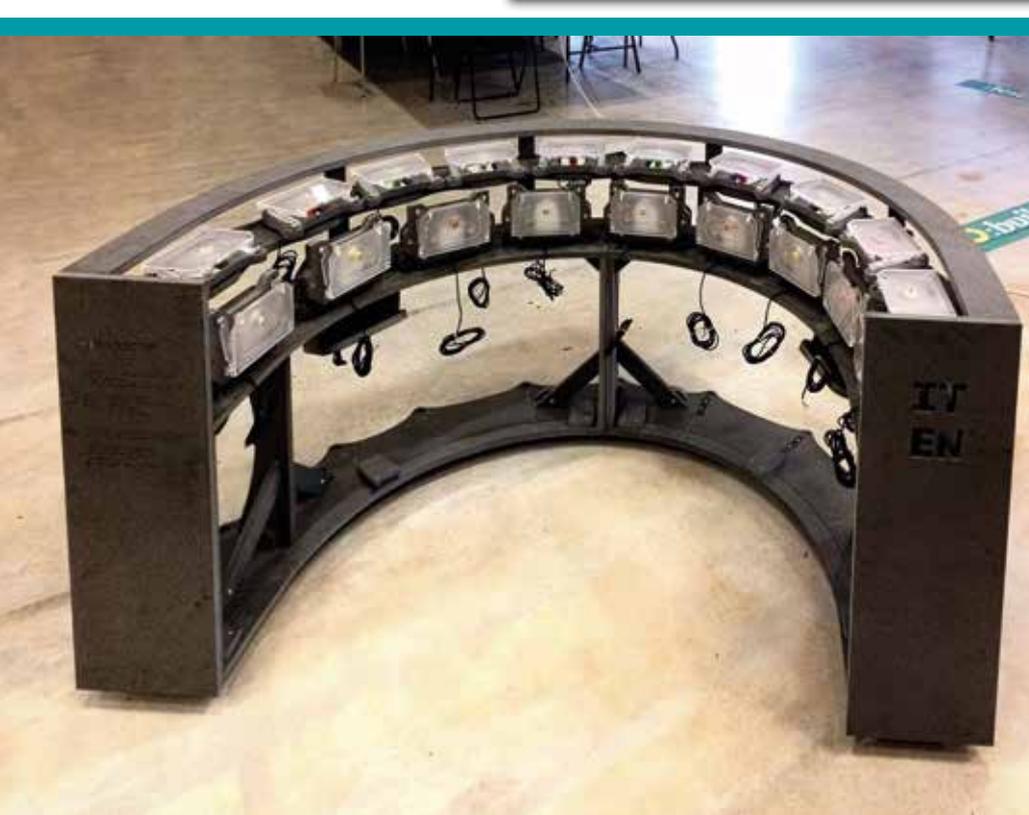
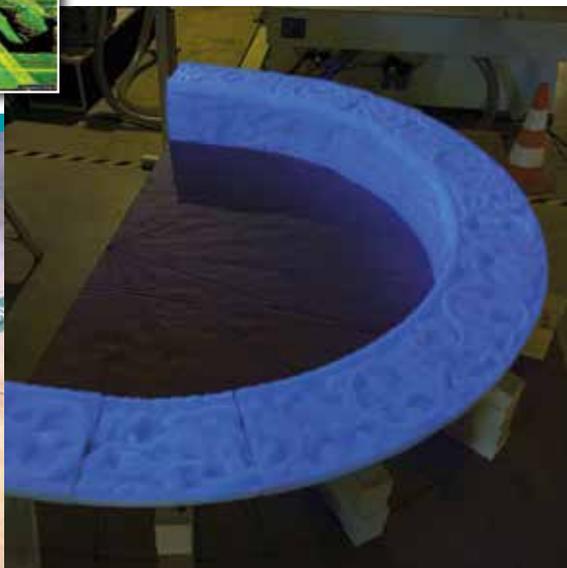
In questa pagina: la locandina dell'evento; il portale prende forma con le singole "formelle" stampate in 3D e assemblate; il tavolo luminoso che permette lo studio del calendario dei viaggiatori.
